INTRODUCCIÓN A LOS PROCEDIMIENTOS DE EVALUACIÓN DE INTEGRIDAD ESTRUCTURAL.

TRABAJO DE LA ASIGNATURA

ANÁLISIS DE LA ROTURA DEL PERNO DE SUJECIÓN DE UN ANDAMIAJE.

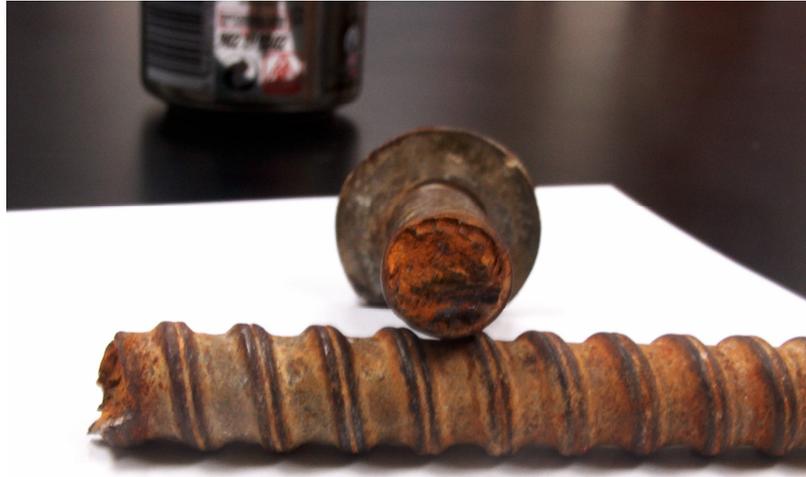
En el momento en el que un operario procedía al desmontaje de un andamio, el único perno que actuaba como sujeción del módulo que el obrero se disponía a retirar falló de forma súbita, cuando únicamente soportaba el peso del propio obrero. Como consecuencia, el trabajador se precipitó al nivel de suelo desde una altura aproximada de 4 metros, resultando herido de consideración. La Fig. 1 muestra el estado en el que quedó el perno tras el accidente.

Fig. 1. Aspecto del componente tras su fractura

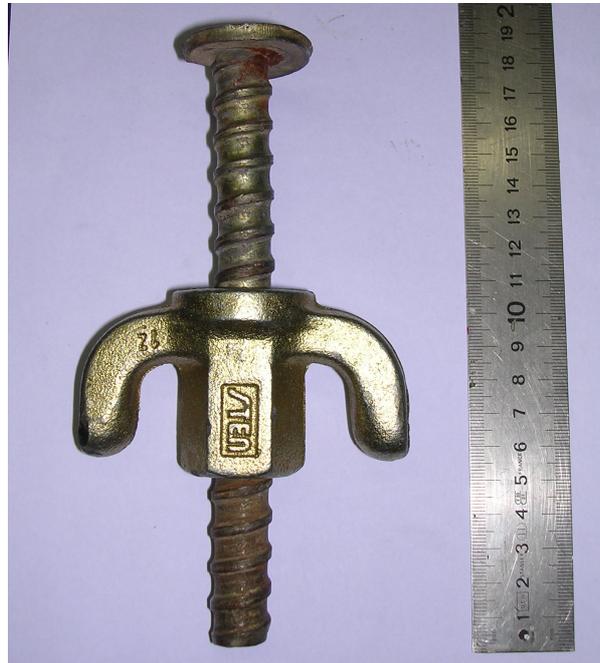
Por otro lado, el perno que actúa como única sujeción está constituido por una barra roscada, de diámetro nominal 14,65 mm, con una cabeza soldada actuando como tope (Fig.3). Habitualmente, tras su colocación, los pernos son fijados mediante una tuerca, sin embargo, la barra fracturada carecía de la misma.

Fig.3. Tipología del perno fracturado

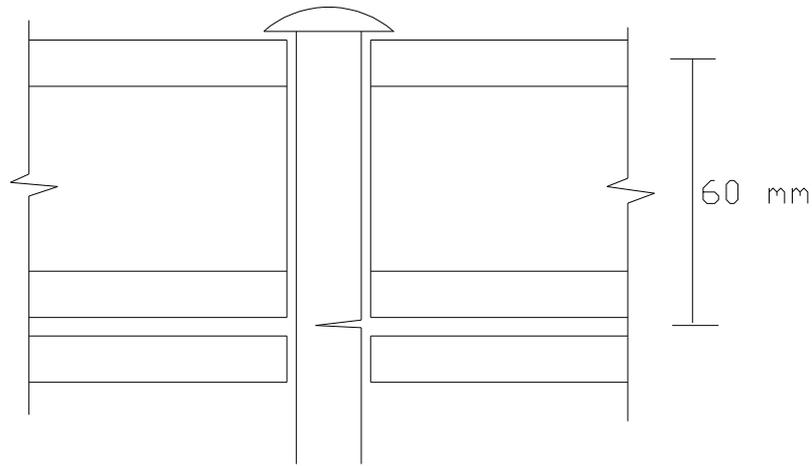
Por otra parte, la sección de rotura en el perno se localizó en el contacto entre la consola metálica y el perfil perteneciente al encofrado que le sirve de apoyo (Fig 5).

Fig.5. Unión perno-andamio y ubicación de la sección de rotura

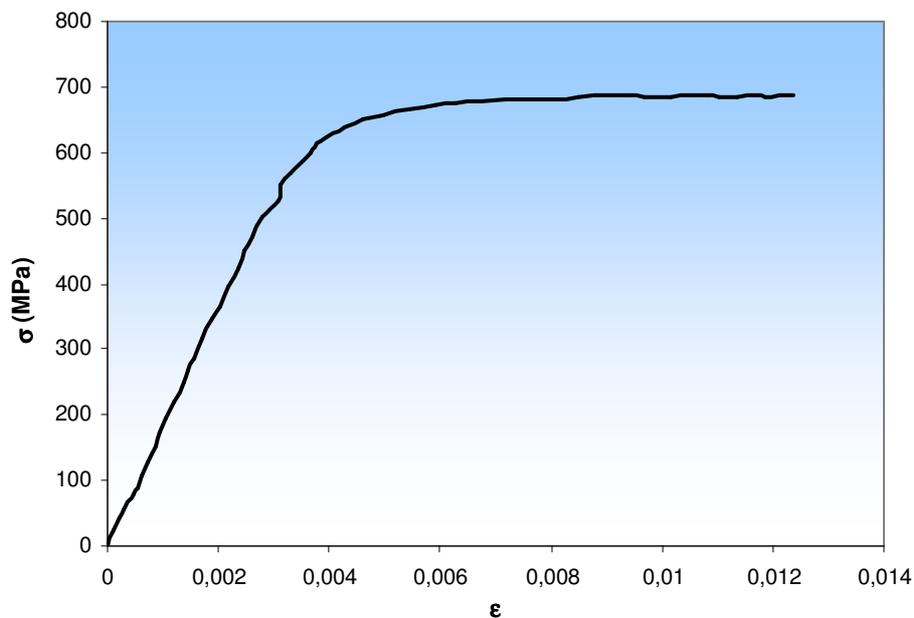
Para la determinación de las propiedades mecánicas del material constituyente del perno, se llevó a cabo un ensayo de tracción sobre una probeta normalizada, mecanizada a partir de una de las mitades del perno fracturado. La curva tensión-deformación obtenida de este ensayo se muestra en la Fig. 6.

Fig.6. Curva Tensión-Deformación

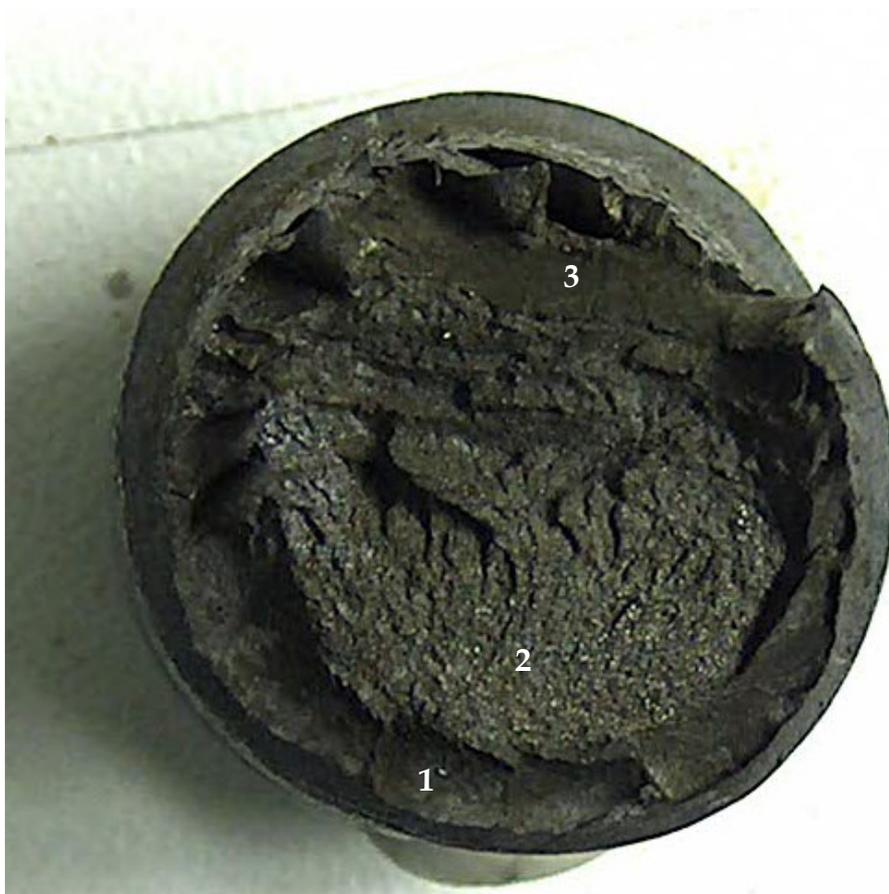
Se realizaron igualmente diversas macrografías de la superficie de rotura, uno de cuyos ejemplos se muestra en la Fig.7. Estas macros se complementaron con observaciones al microscopio electrónico, mostrando en las Fig. 8-10 las fractografías correspondientes a las localizaciones indicadas en la Fig.7.

Fig.7. Macro de la superficie de rotura
