# Mercancías peligrosas en el transporte multimodal

# **Tema 1. El transporte de mercancías peligrosas, sus riesgos y accidentes.**

### 101210 M/V Casón

## 101220 M/V Kitano

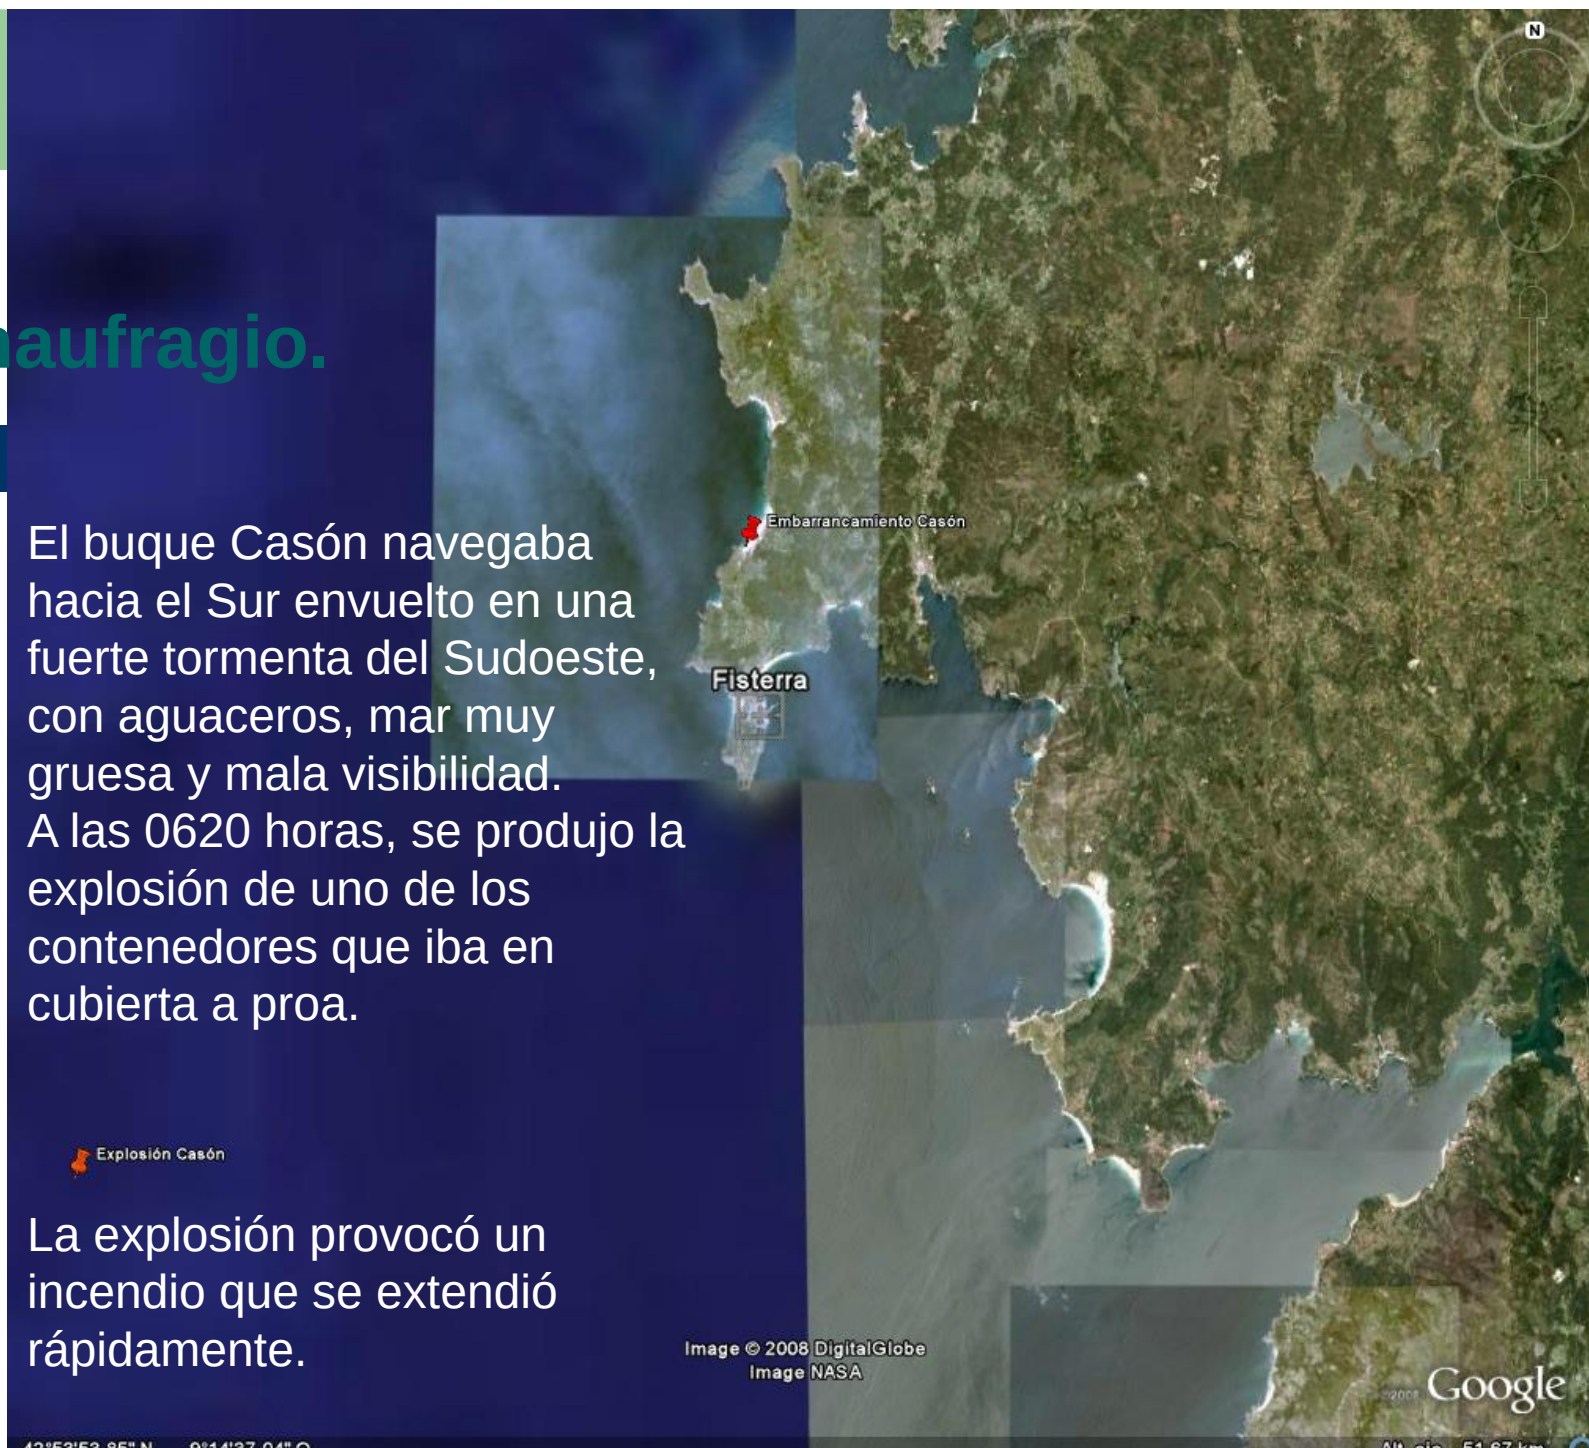
Explosión Casón

El buque Casón navegaba hacia el Sur envuelto en una fuerte tormenta del Sudoeste, con aguaceros, mar muy gruesa y mala visibilidad. A las 0620 horas, se produjo la explosión de uno de los contenedores que iba en cubierta a proa.

La explosión provocó un incendio que se extendió rápidamente.

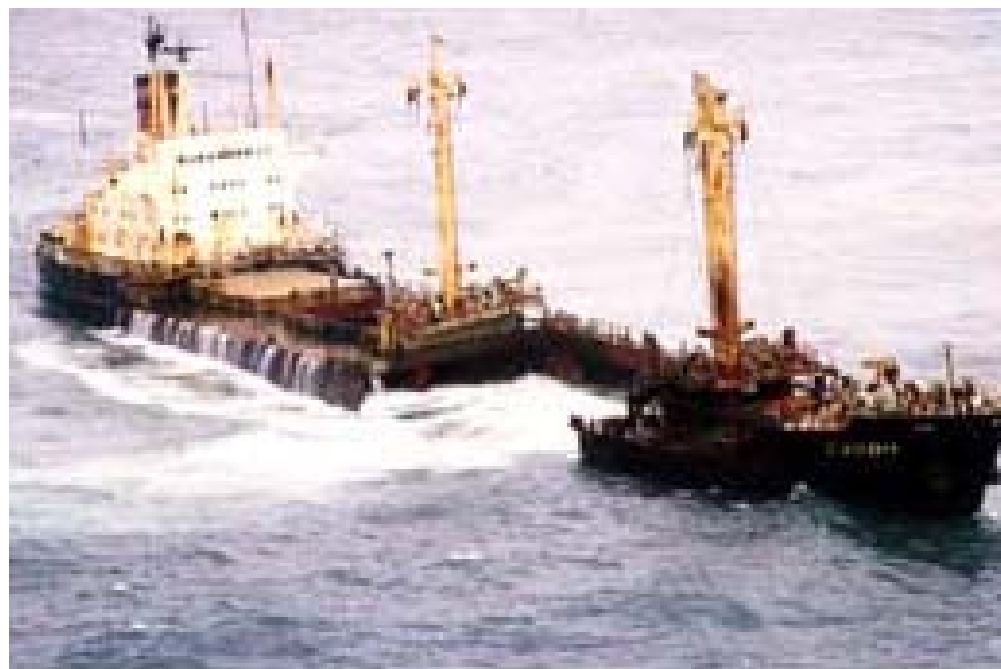
El buque Remolcanosa V intenta sofocar el incendio

No obstante, las explosiones y el incendio continúan en los días siguientes.

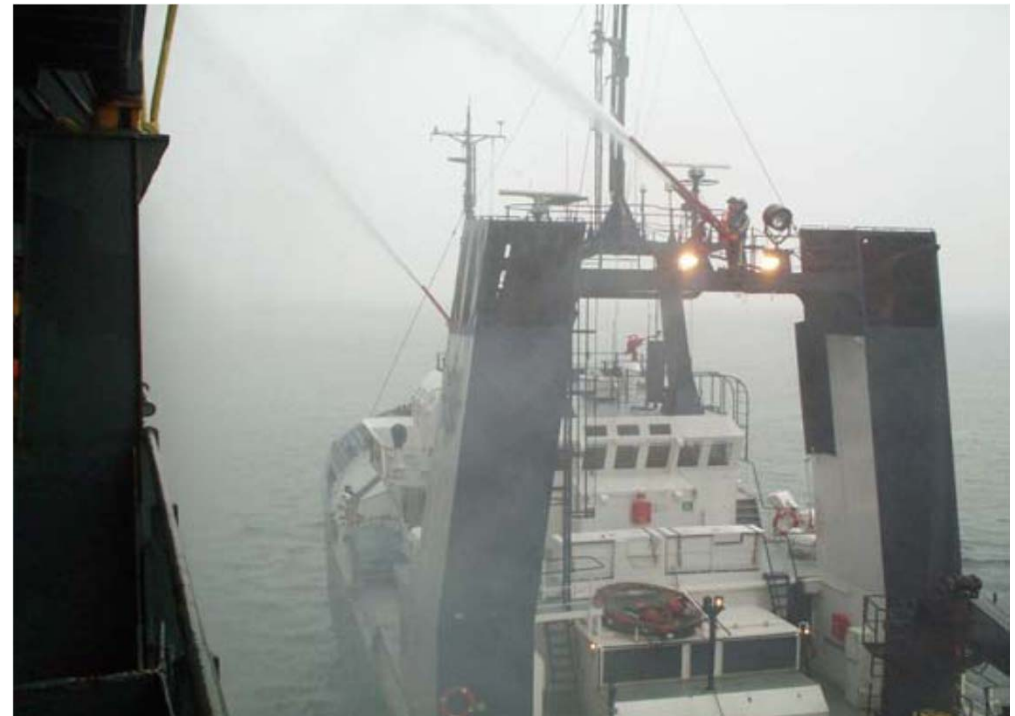
- A las 09:00 de la mañana siguiente llegó al costado del buque el remolcador de altura Ryan Leet, en la foto, el cual no pudo hacer gran cosa debido al estado de la mar y la altura de los contenedores.
- A las 10:40 la tripulación comenzó a abrir los contenedores para una lucha más directa y sobre las 13:00 el fuego de dos contenedores (300984 y 301184) había sido extinguido.
- A las 13:00 un práctico llega a bordo para prestar ayuda al capitán.

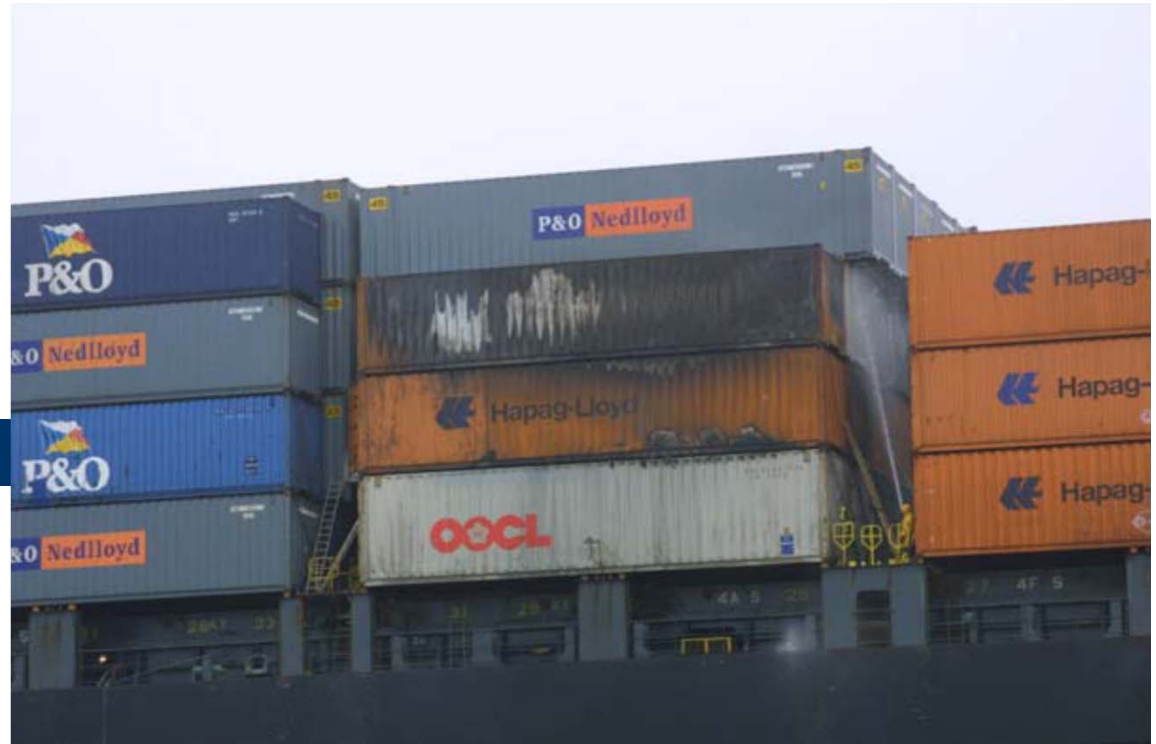
- Afortunadamente no se sufrieron daños personales de ningún tipo. La tripulación del Kitano estaba debidamente certificada y preparada para la gestión de emergencias.
- Tampoco fueron muy importantes los daños en el buque, salvo los daños leves en la superficie del casco, en alguna escotilla y en las guías de los contenedores no se reconocieron mayores daños; prueba de ello es la brevedad de la estancia en puerto.
- La carga de los contenedores que ardieron y los adyacentes si sufrieron daños, como vimos en una diapositiva anterior. Los contenedores cercanos sufrieron numerosas inspecciones para cerciorarse de que su estado es el correcto.
- Tampoco se apreciaron daños al medio marino.

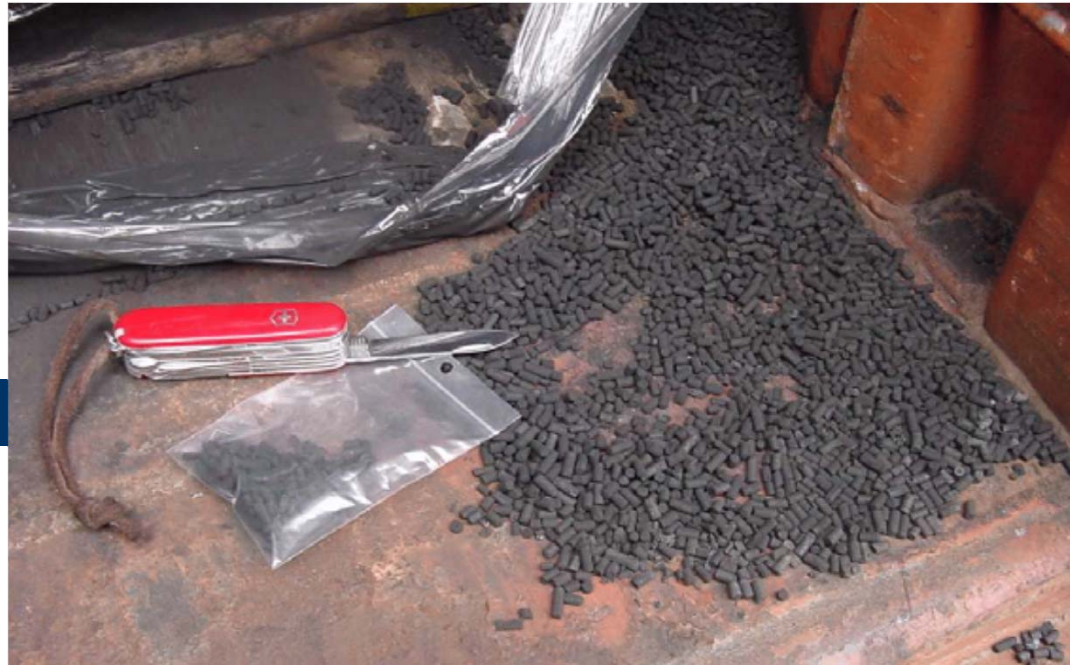
- El número ONU del carbono activado es el 1362 y es de la clase 4.2 de mercancías peligrosas. Esta clase contiene a todos aquellos compuestos que pueden experimentar combustión espontánea. Como se puede ver en la foto es un compuesto sólido y por tanto para llegar a ser clasificada como 4.2 tiene que haberse inflamado en una de las pruebas o ensayos realizados sobre el producto.

- Las propiedades y observaciones que recoge el Código IMDG son: Polvo o gránulos, negros. Puede irse calentando lentamente e inflamarse espontáneamente en el aire.

- Esta materia deberá ser suficientemente termo tratada y enfriada a temperatura ambiente antes de embalarsse/envasarse cuando se presente para su transporte. En cuanto a la estiba y segregación este compuesto pertenece a la categoría A por lo que apenas tiene restricciones; puede ir en cubierta o bajo cubierta tanto en buques de carga como de pasaje.
